SAFETY INFORMATION BULLETIN

Číslo: SIB SD4-01-2015
Number:

Predmet: Vizuálna kontrola pedálov nožného riadenia
Subject: Visual inspection of rudder pedals

Platí pre: S/N: všetky Viper SD-4 v prevádzke
Applies to: S/N: all operated Viper SD-4 aircraft

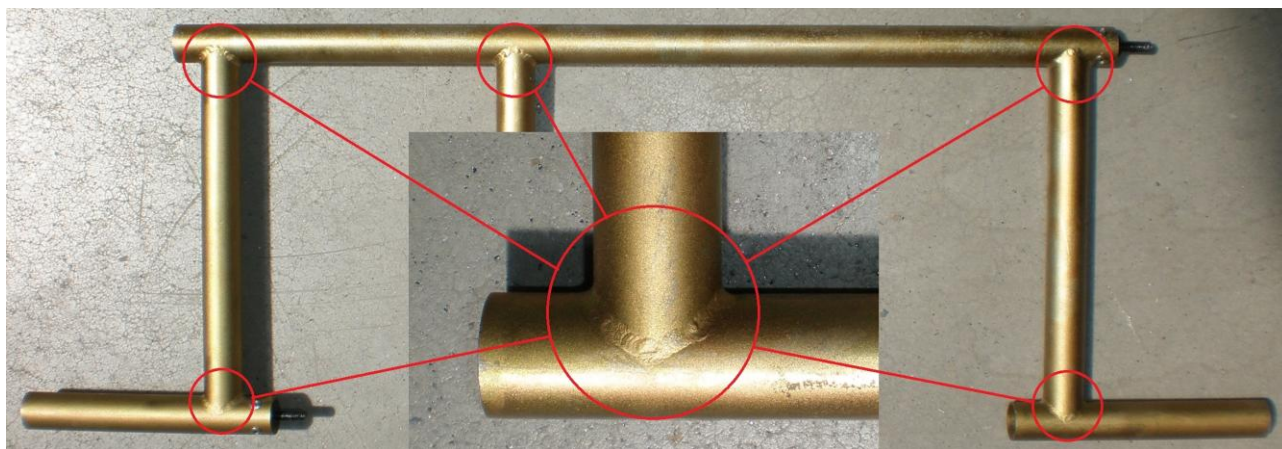
Obrázok 2 – Body zvarov na konštrukcii pedálov nožného riadenia
Figure II – The welded parts of tubular structure of the rudder pedals

- Carry out an external inspection of the exposed surfaces of the welded parts of tubular structure of the rudder pedals
- Perform this inspection at each periodic inspection and treat all corrosion discovered regardless of severity.
- There are currently no established allowable limits on the subject parts so repair or replacement will be necessary if damage is found.
